# STATICKÉ POSOUZENÍ

MÍSTO STAVBY: SVATOJÁNSKÁ NÁVES 78, TEHOV

**ZÁKLADNÍ A MATEŘSKÁ ŠKOLA TEHOV  
SVATOJÁNSKÁ NÁVES 78, TEHOV**

DATUM: 02/2016

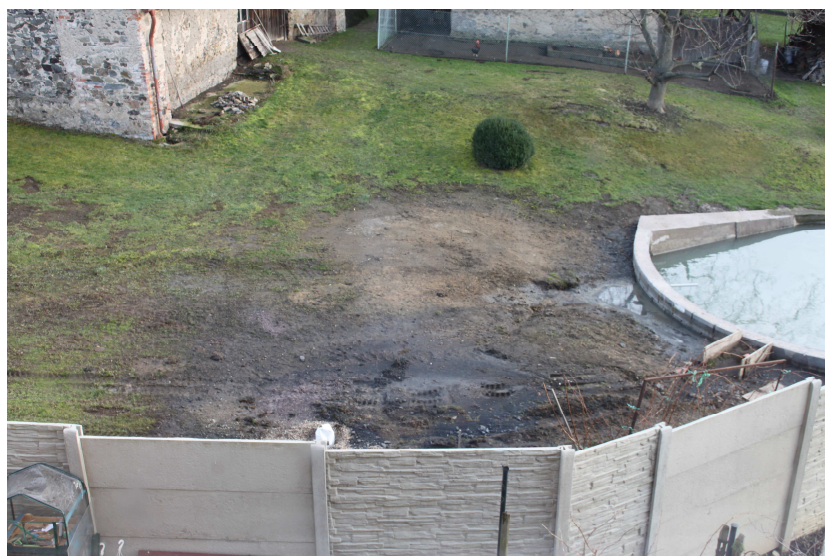
Přibližně v polovině ledna probíhaly na sousedním pozemku vrtné práce pro tepelné čerpadlo. Vrt je umístěn cca 15m od fasády školy. Dle informací se trhliny ve vnitřním zdivu objevily právě v době vrtání. Vzhledem k tomu, že vrt je malého průměru a je vzdálený od fasády objektu, neměl by mít vliv na vzniklé trhliny.

Obr. 2/ Vrt pro tepelné čerpadlo

Přibližně v polovině ledna probíhaly na sousedním pozemku vrtné práce pro tepelné čerpadlo. Vrt je umístěn cca 15m od fasády školy. Vzhledem k tomu, že vrt je malého průměru a je vzdálený cca 15 m od fasády objektu, nemají vliv na vzniklé trhliny.

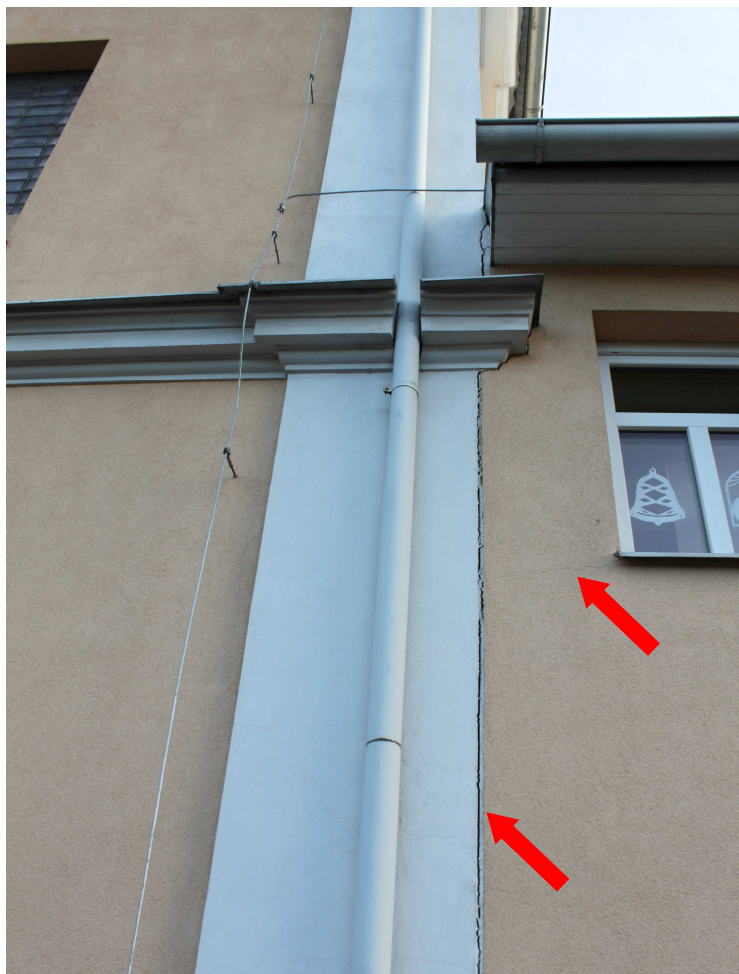
Trhliny na fasádě objektu jsou především svislé a to v místě, kde na sebe navazují dvě budovy. Šikmé trhliny jsou v místě rohů okenních otvorů. Trhliny jsou staršího data avšak dle poskytnutých informací došlo k jejich zvětšení a to v období okolo 20. ledna 2016.

*Obr. 4/ Pohled na fasádu objektu s trhlinami*

Příčinou vzniku trhlin může být i to, že budova umývárny není oddilátována od starší budovy školy ani od budovy mateřské školy. Jak je patrné z obr:4, 6 trhlina se objevuje na styku budov.

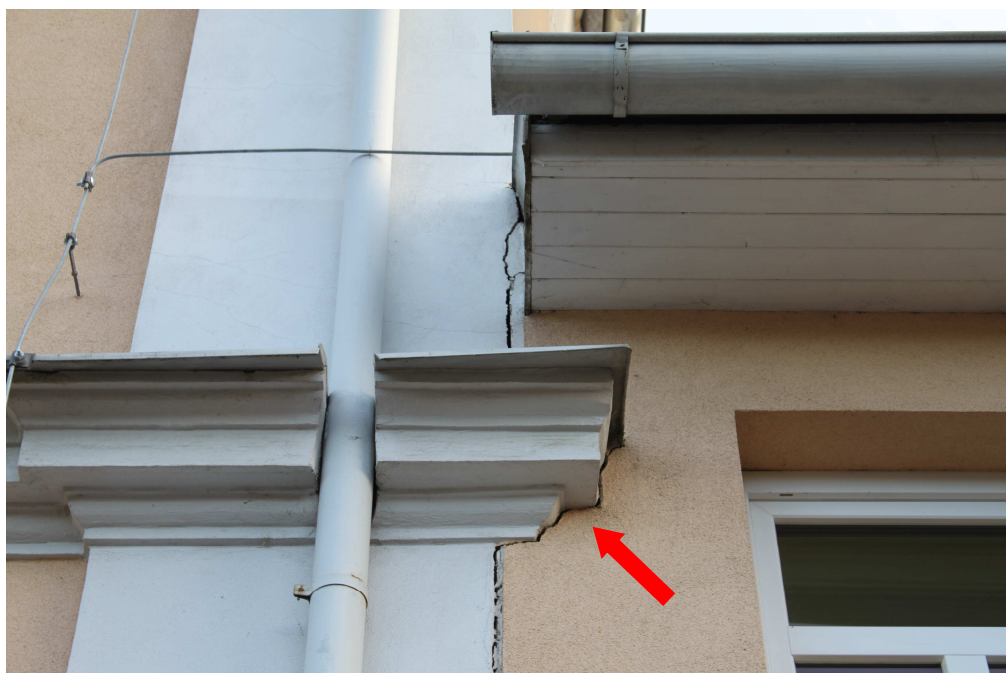
*Obr. 5/ Pohled na fasádu objektu s trhlinami*

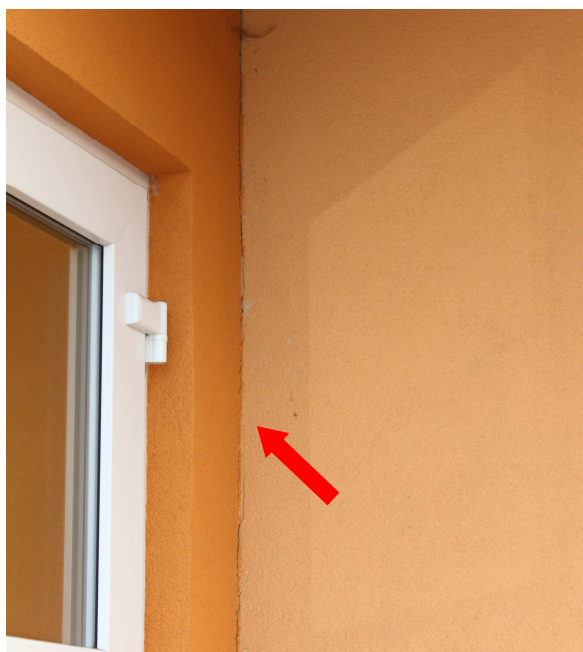
Vodorovná trhlinka se nachází i na úrovni styku budovy umývárén a přistavené budovy školky. Tyto dvě budovy nejsou též oddílatovány.

Obr. 6/ Pohled na fasádu školky s trhlínami

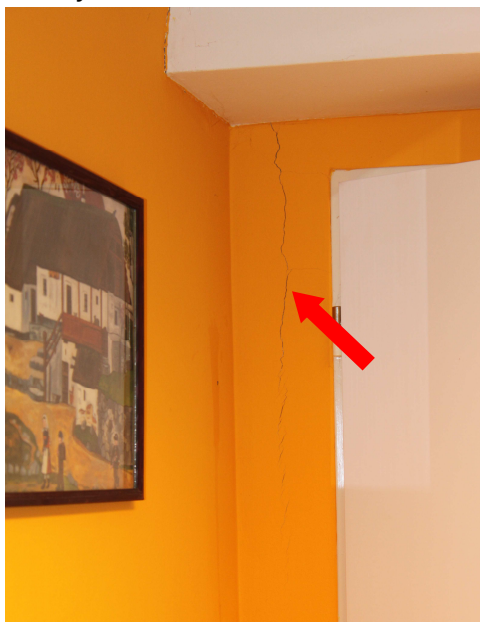
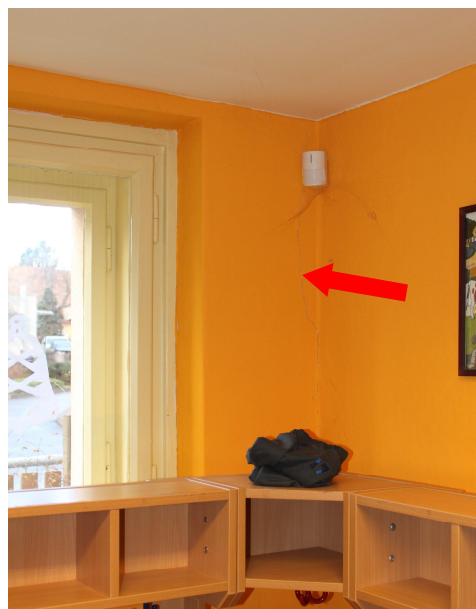
Trhliny svislé na střední zdi mezi starou budovou školy a přístavbou umývárén.

Obr. 7/ Pohled na vnitřní stěnu s trhlínou 1. NP

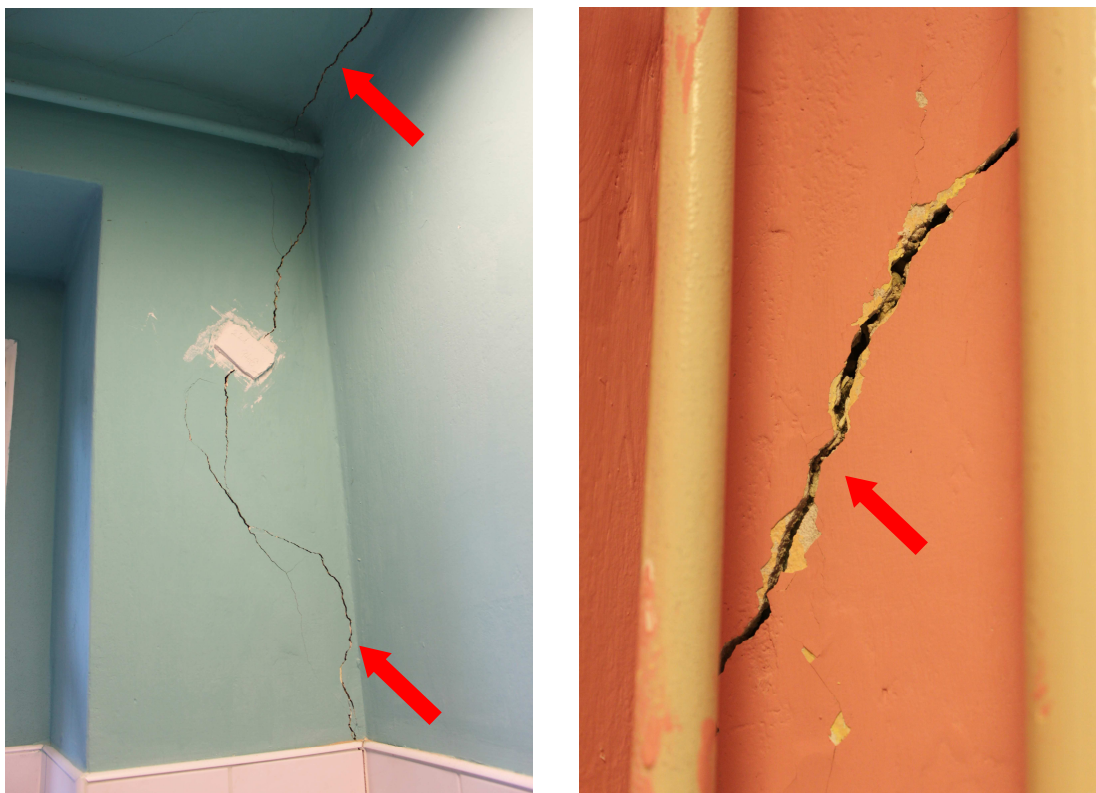
Trhliny jsou ve střední a obvodové stěně mezi starou budovou školy a novější přístavbou umývárén. Jak bylo zjištěno při vizuální prohlídce, jedná se o nové trhliny šířky cca 4 – 5 mm, nebylo patrné jejich zaprášení či zanesení vlivem času.

Obr. 8/ Pohled na vnitřní stěnu s trhlinou

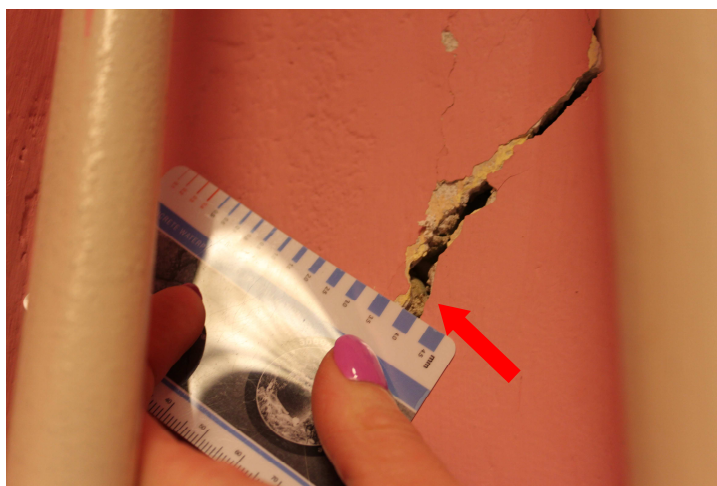
Obr. 9/ Šířka trhliny v 2. NP

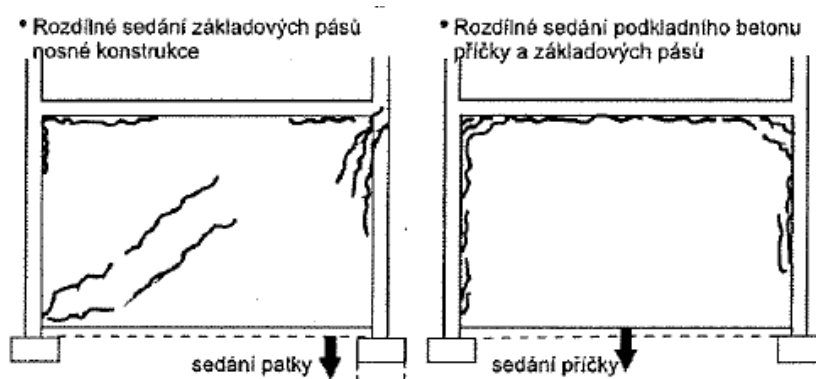
Nerovnoměrné sedání dvou objektů může mít za následek vnik a šíření trhlin, zvláště pokud je objekt založen na nevyhovujících základových konstrukcích.

K nerovnoměrnému sedání různě vysokých budov dochází. Z tohoto důvodu se provádějí dilatace mezi objekty, tak aby došlo k eliminaci vzniku poruchu.

Obr. 11/ Trhliny od rozdílného sedání základových konstrukcí

Pro vyloučení této příčiny by bylo nutné udělat sondu do základových konstrukcí a zjistit způsob a hloubku založení.

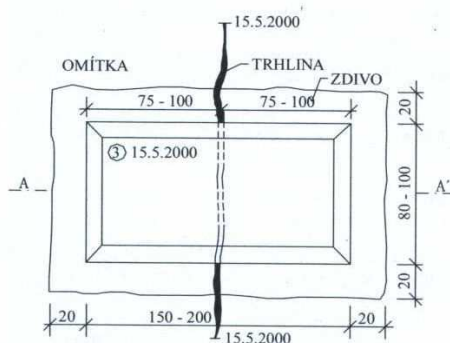
Obr.13/ rozměr a poloha sádrového terče

Sádrové terče se osazují na zdravé zdivo zbavené omítky, očištěné od prachu a nesoudržných součástí a mimo masná nebo nepřílnavá místa. Před aplikací sádry na zdivo je nutné zdivo zvlhčit z důvodu dokonalého přilnutí sádry k podkladu po obou stranách trhliny. Na zdivo se nanese v tloušťce cca 10 mm a zhruba v obdélníkovém tvaru o rozměru viz. níže uvedený obrázek. Delší rozměr terče je nutné situovat kolmo na trhlinu.

Do terče se vryje datum osazení a identifikační číslo terče, pod kterým bude hodnocen. Datum osazení a číslo terče se zaznamená jako počáteční zápis v kontrolním protokolu. Uprostřed terče je vhodné vyznačit rysku, která usnadní měření a vyhodnocování nových pohybů trhliny. V případě, že dojde k uvolnění sádrového terče nebo jeho poškození, musí být v jeho blízkosti osazen terč nový.
