# STATICKÉ POSOUZENÍ

MÍSTO STAVBY: SVATOJÁNSKÁ NÁVES 78, TEHOV

**ZÁKLADNÍ A MATEŘSKÁ ŠKOLA TEHOV  
SVATOJÁNSKÁ NÁVES 78, TEHOV**

DATUM: 02/2016

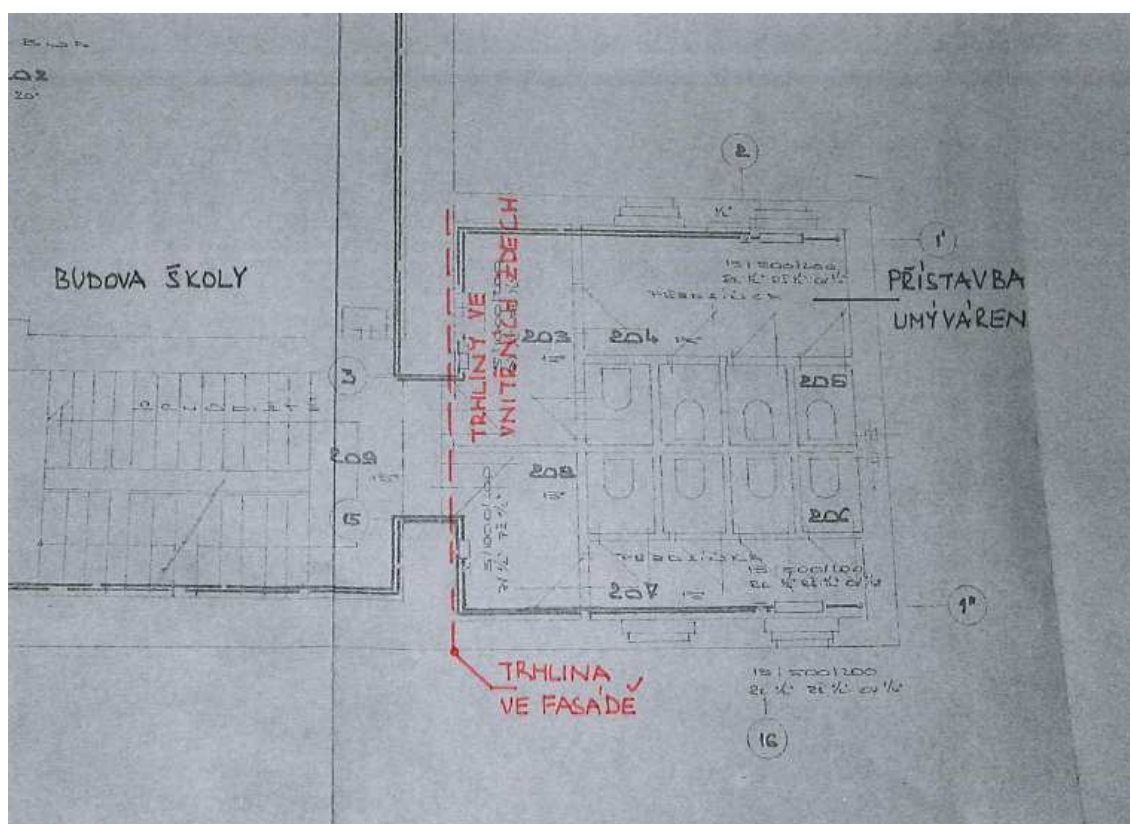
Obr. 3/ Částečný půdorys 2. NP

Nejvíce patrnou poruchu jsou trhliny na úrovni styku staré budovy školy a novější přístavby umývárny. Dle vizuální prohlídky se trhliny po výšce rozšiřují. Při předchozí prohlídce budovy byly zhotoveny sádrové terče na omítku zdiva pro zjištění, zda dochází ke zvětšování stávajících trhlin a pracování objektu. Terče byly zhotoveny 22.1.2016. pracovníky školy. Při prohlídce budovy dne 27.1. 2016 byly terče neporušené.
